BŪVTEHNISKĀS IZPĒTES REZULTĀTI

Pašvaldību pārvaldīšanā un kontrolē esošu ekspluatācijā pieņemtu ēku atbilstība drošuma prasībām

Tehniskā stāvokļa vērtējums ierobežotam skaitam iepriekš izvēlētu namu
(Būvniecības likuma 9. panta izpratnē,
vērtējot objektu mehānisko stiprību un stabilitāti, kā arī ugunsdrošību.)

Dārza iela 2, Stari, Daukstu pagasts, Gulbenes novads

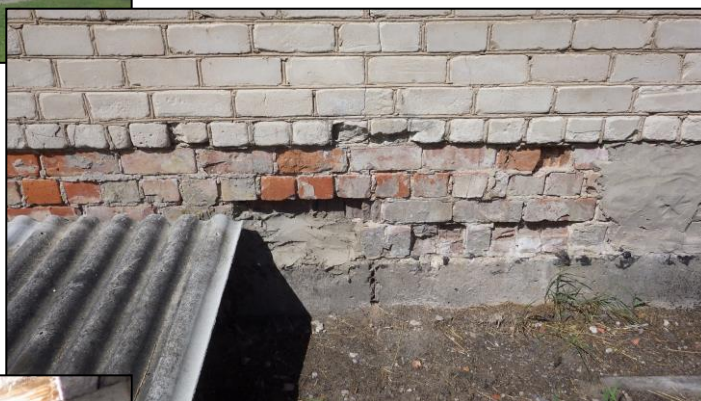
<01> 2. att. ▶
Cokola līmenī konstatēta
mūra korozija

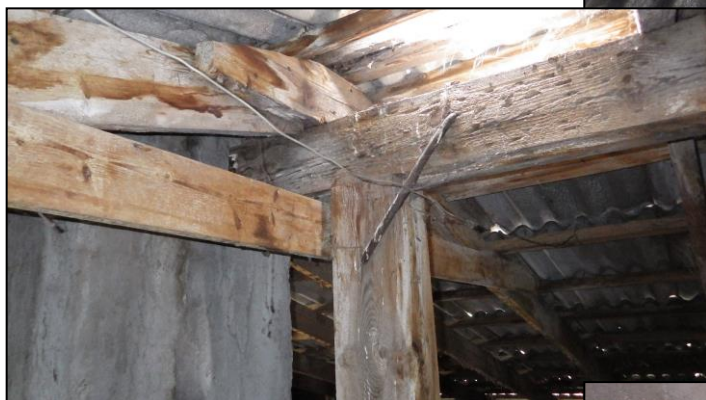
◀ <01> 3. att.
Jumta kore nepilnīgi segta,
ļaujot nokrišņu ūdenim viegli
iekļūt bēniņos

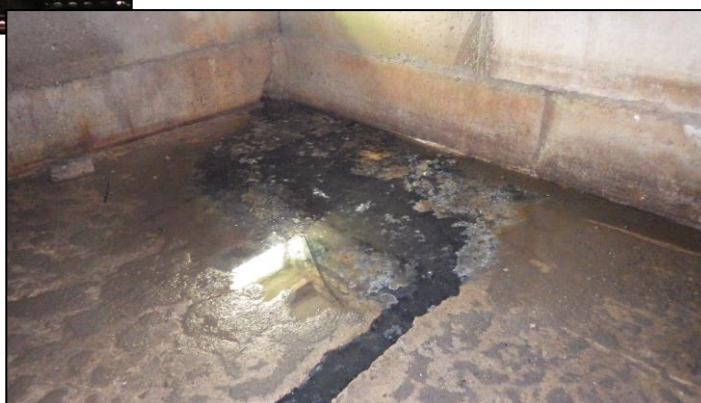
<01> 4. att. ▶
Pagrabā vērojams pastāvīgs
grīdas līmeņa
appludinājums

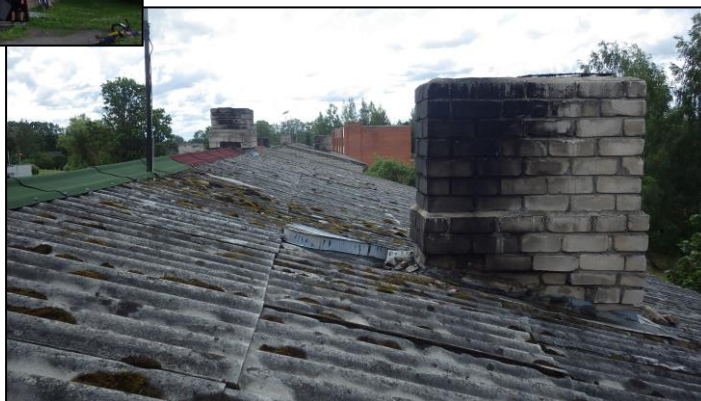
<02> 2. att. ▶
Jumta segums
(azbestcimenta loksnes)
stipri nolietojies

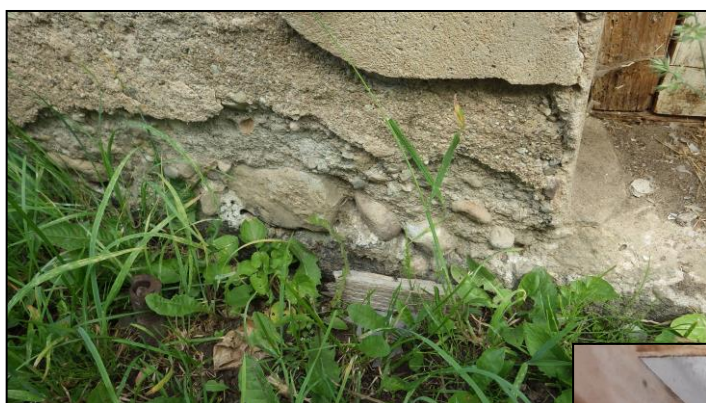
◀ <02> 3. att.
Cokola līmenī pamatu betonējums
nekvalitatīvs

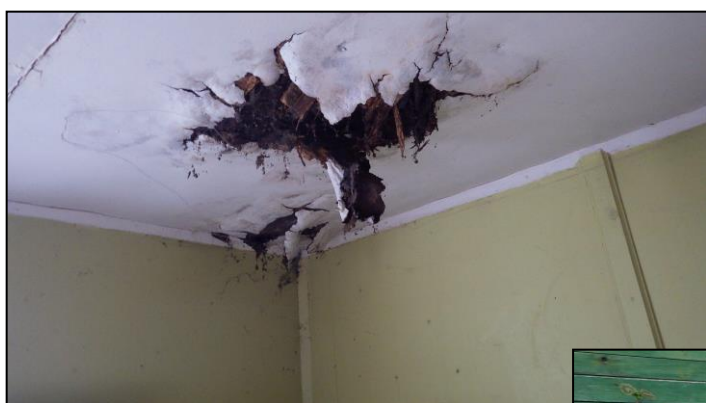
◀ <03> 3. att.
Ilgstošas nokrišņu ūdens
caurplūdes sekas: —
bojāti iekšējās griesti

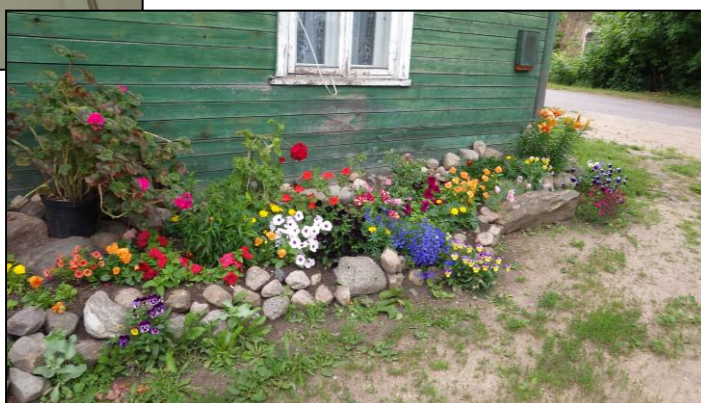
<03> 4. att. ▶
Koka fasādes apakšdaļu
lokāli piesedz puķu stādījumi

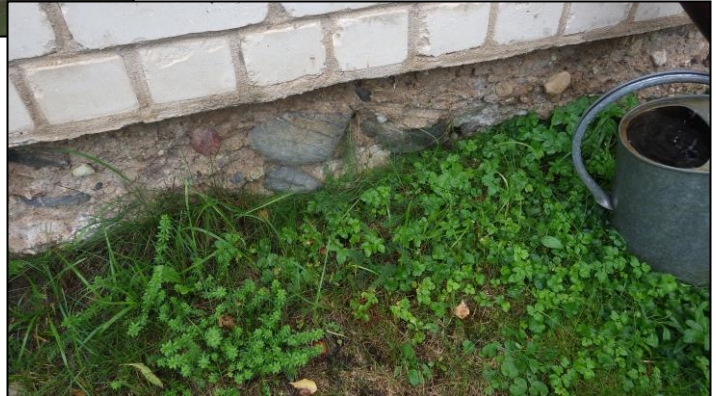
<04> 2. att. ▶
Lentveida pamati veidoti
no ļoti vāja betona

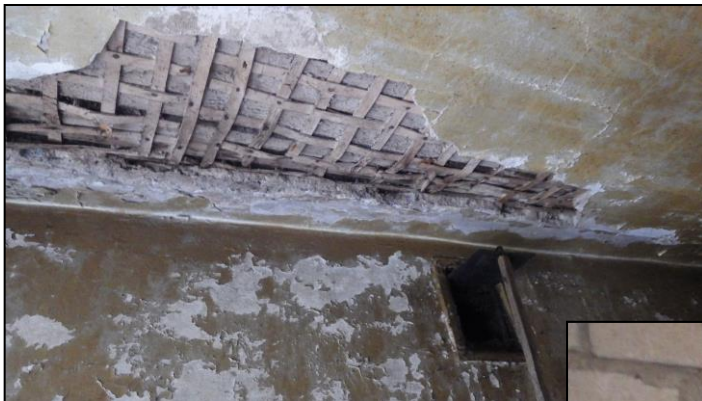
◀ <04> 3. att.
Lokāls koka pārseguma
nopietns bojājums

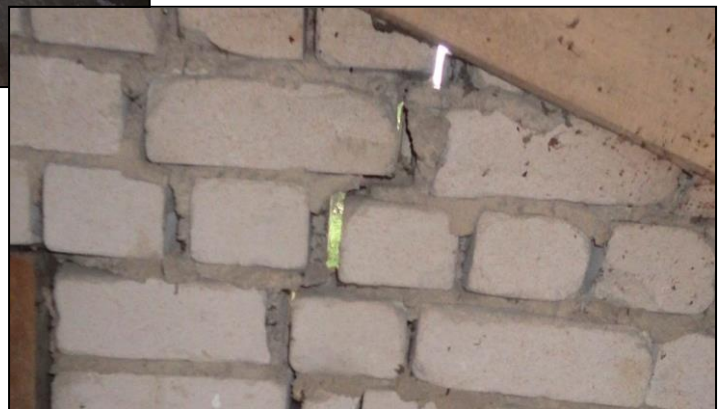
<04> 4. att. ▶
Dienvidu gala siena
pāršķēlusies

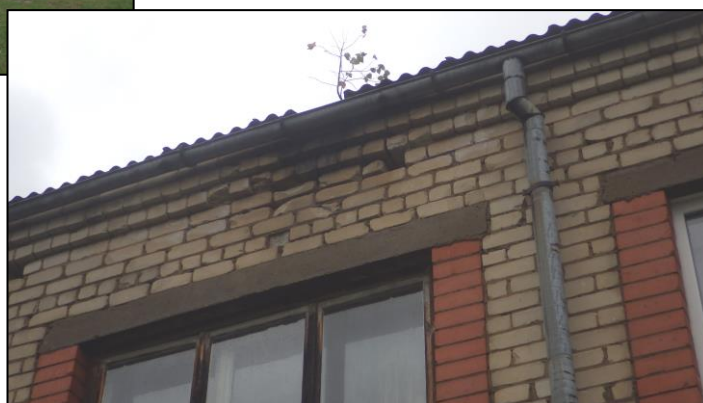
<05> 2. att. ▶
Mūra karnīzes bojājumi

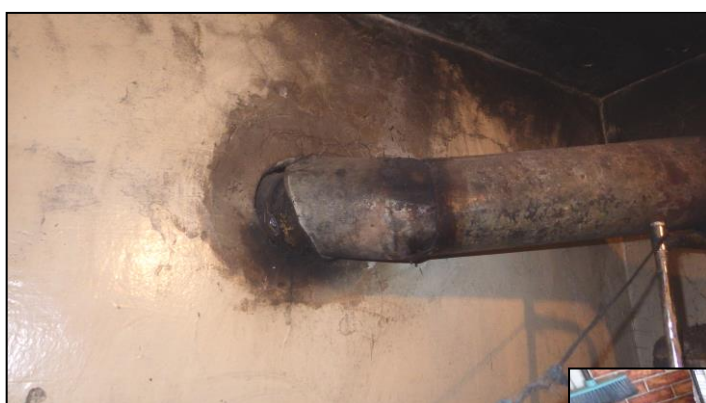
◀ <05> 3. att.
Nedrošs dūmvada pieslēgums
mūrētajam kanālam

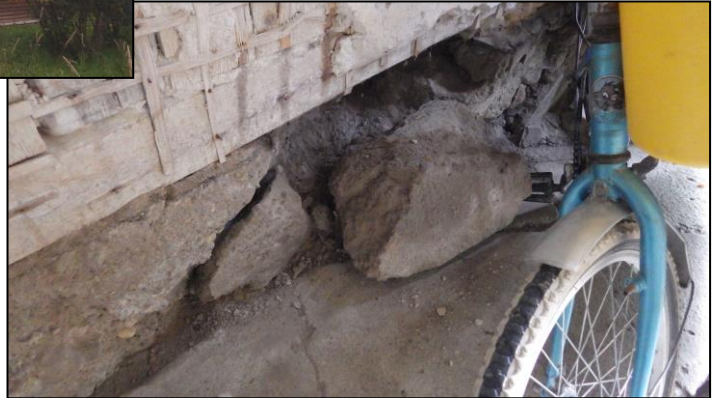
<06> 2. att. ▶
Kāpņu telpā šķērssienu
pamatu līmenis nepilnvērtīgs

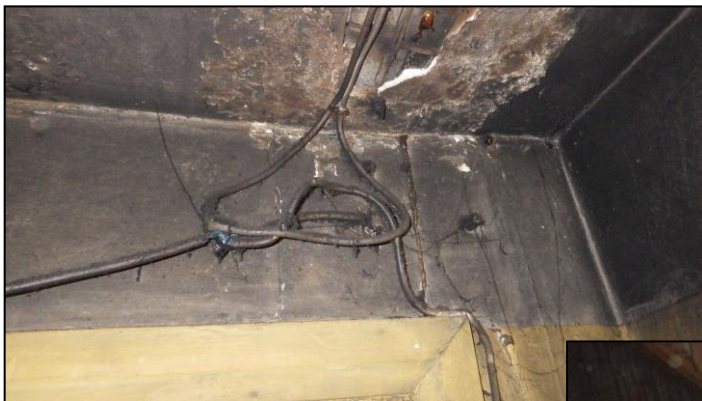
◀ <06> 3. att.
Atsevišķās vietās elektroinstalācijas
stāvoklis rada bažas

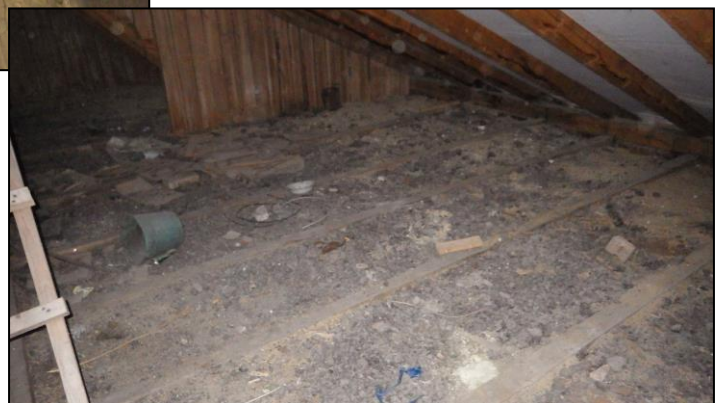
<06> 4. att. ▶
Bēniņu pārseguma
siltumizolācija mazefektīva

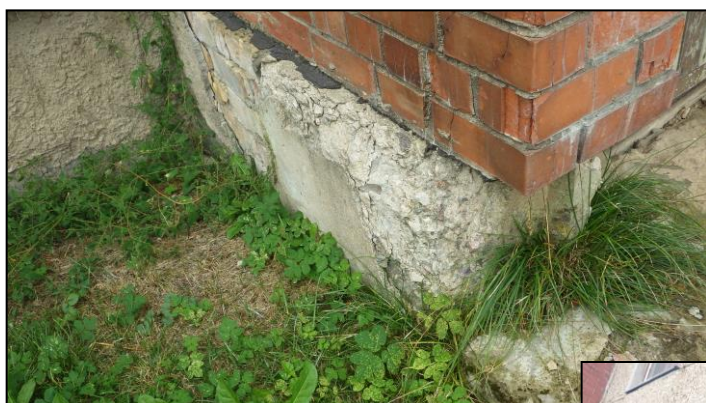
◀ <07> 3. att.
Pamatu bloka betons sairst

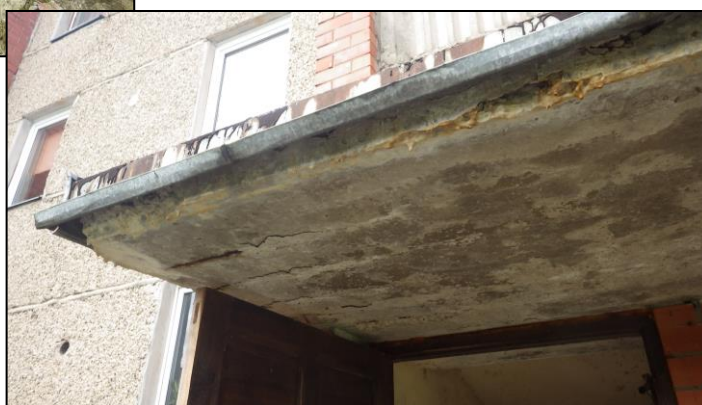
<07> 4. att. ▶
Nama ieejas bloka virsjumtiņš
korodē

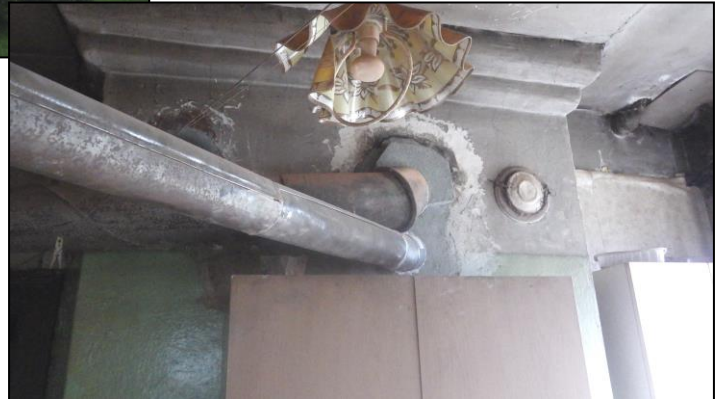
<08> 2. att. ▶
Situācija ar dūmgāzu
aizvadcauruļu stāvokli dažviet
rada bažas

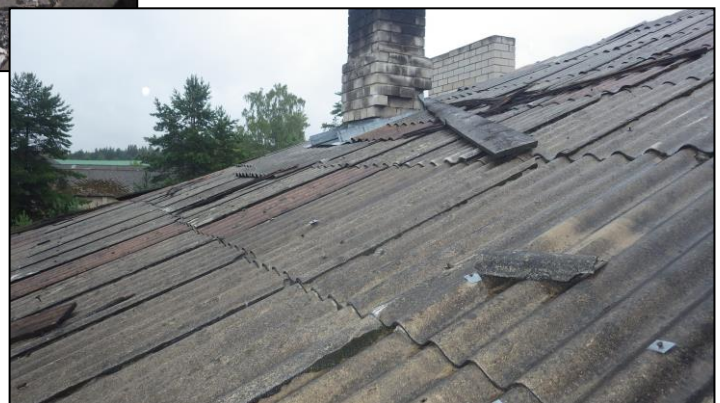
<08> 4. att. ▶
Jumts netiek pienācīgi kopts un
uzturēts

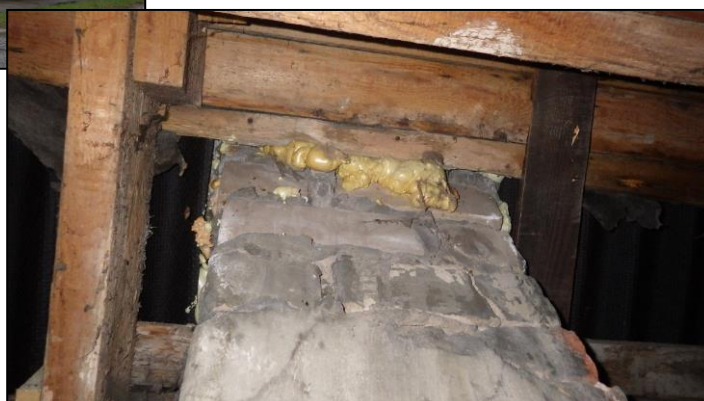
<09> 2. att. ▶
Jumta koka konstrukcijas
bēniņos kontaktējas
ar mūra dūmvadiem

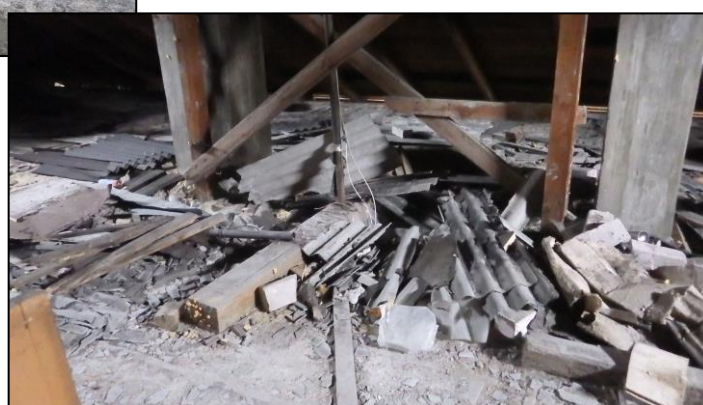
<09> 4. att. ▶
Bēniņos daudz azbestcements
lokšņu atlūzu

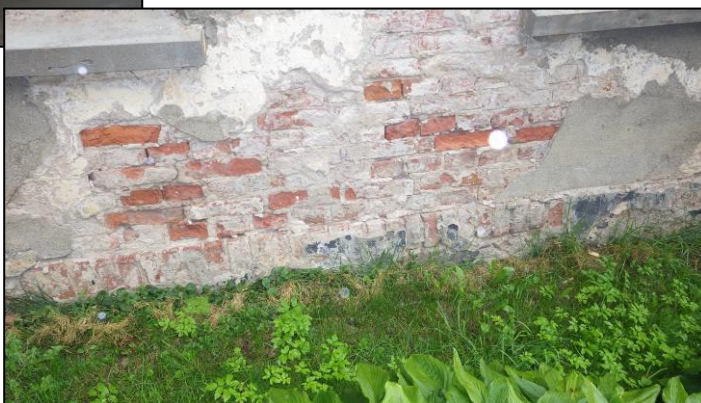
<10> 2. att. ▶
Fasāžu mūra korozija

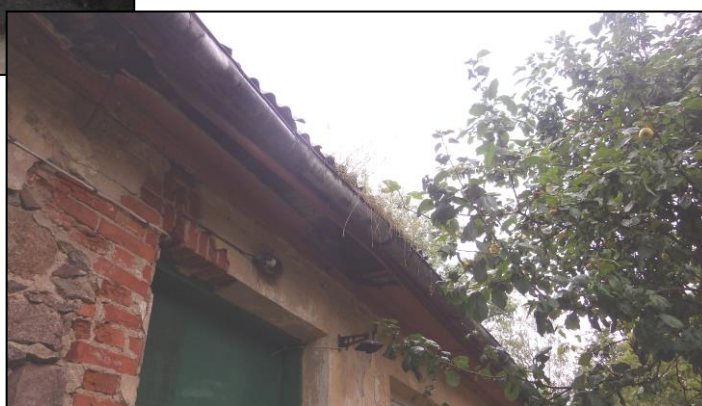
<10> 4. att. ▶
Jumta malās esošās savācējteknes
(kur tās vēl ir)
gadiem nav tīrītas

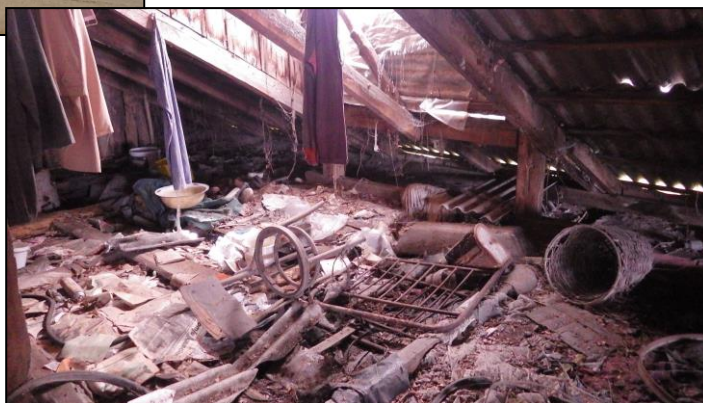
<11> 2. att. ▶
Situācija bēniņos pilnīgi
nepieņemama

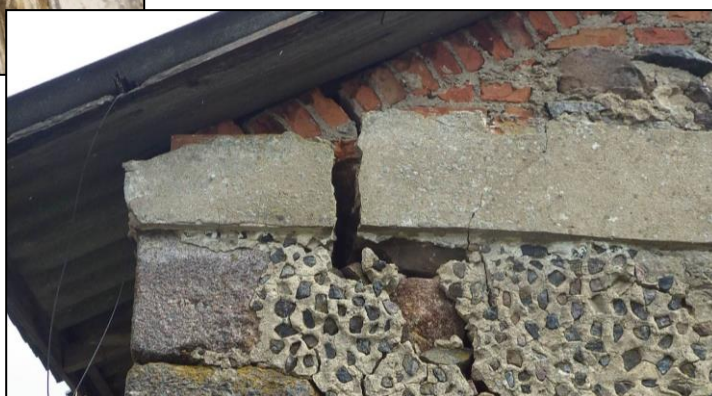
<11> 4. att. ▶
Mūra ārsienas deformācijas sekas:
atšķelšanās

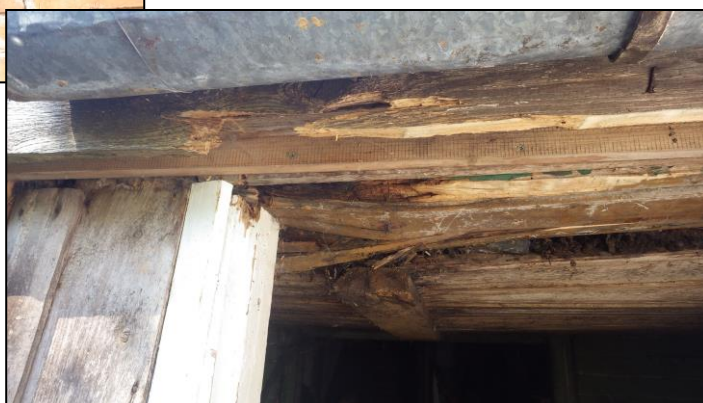
<12> 4. att. ▶
Ieejā griestu konstrukcijas draud iegrūt

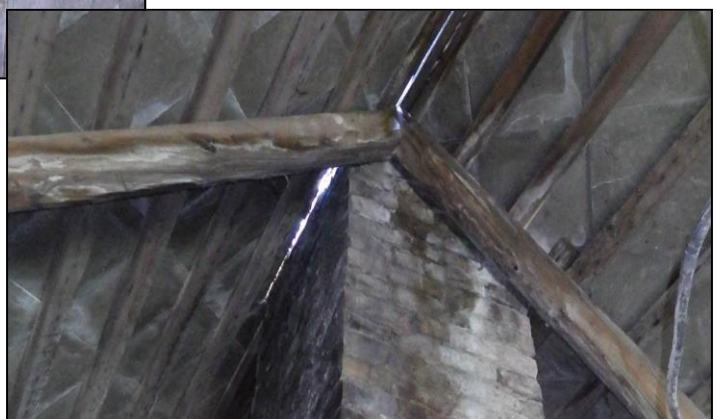
<13> 4. att. ▶
Jumta korē pie dūmeņa sprauga

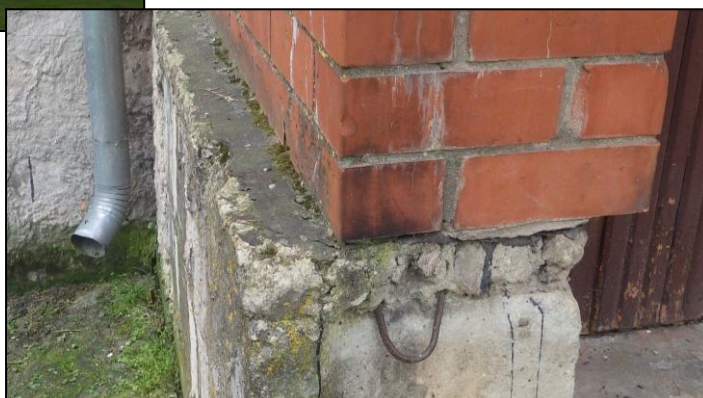
<14> 2. att. ▶
Būvprocesā pieļautā
konstrukciju savstarpējā nobīde

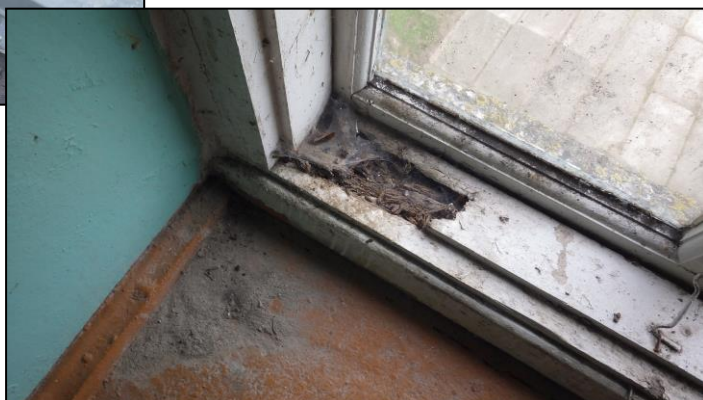
<14> 4. att. ▶
Satrunējis loga rāmis

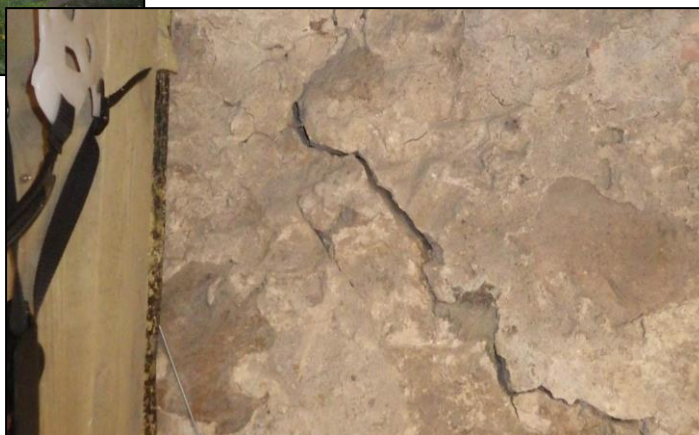
<15> 2. att. ▶
Puspagraba mūra sienas
plaisājumi

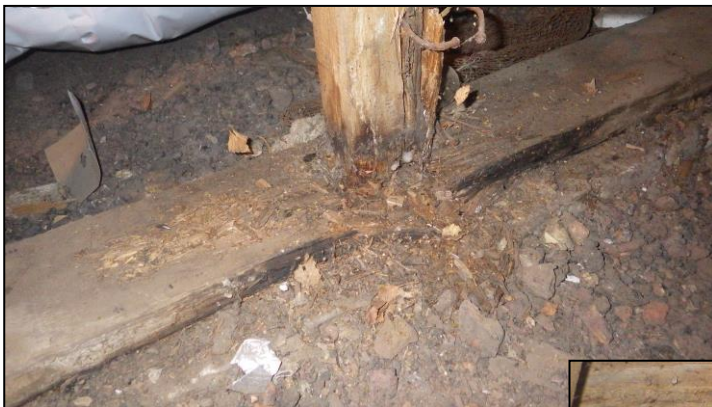
◀ <16> 3. att.
Satrunējusi koka konstrukcija
bēniņos

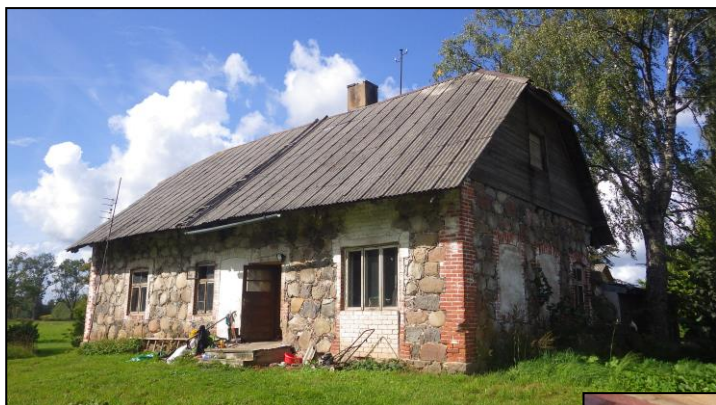
<17> 2. att. ▶
Dienvidaustrumu pusē lokāli
atbīdījies ārējas iecirknis
(bīstams)

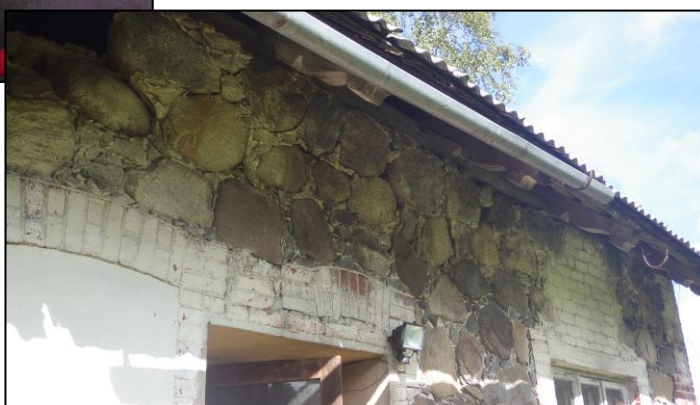
<17> 4. att. ▶
No laukakmeņiem veidotie mūri
stipri fragmentēti

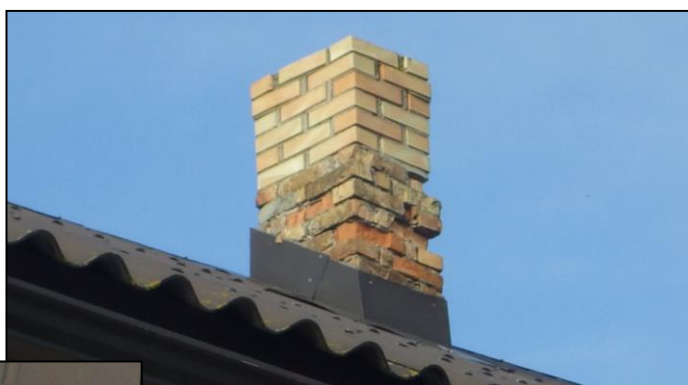
<18> 2. att. ▶
Jumta līmenī mūrētā izvada
daļas stāvoklis
rada bažas

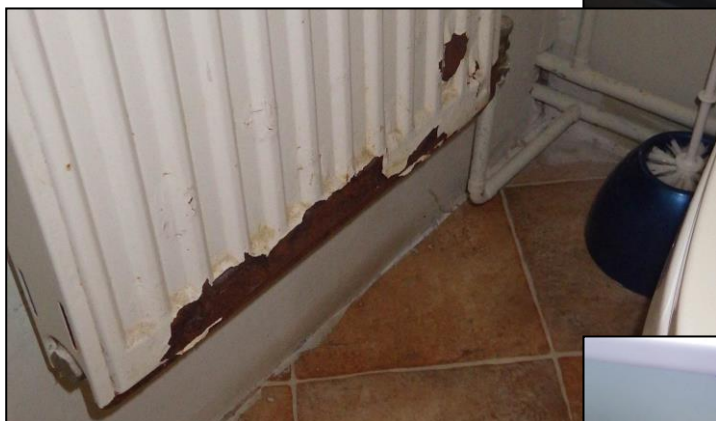
◀ <18> 3. att.
Dušas telpā apsildes sistēmas
elementa korozija

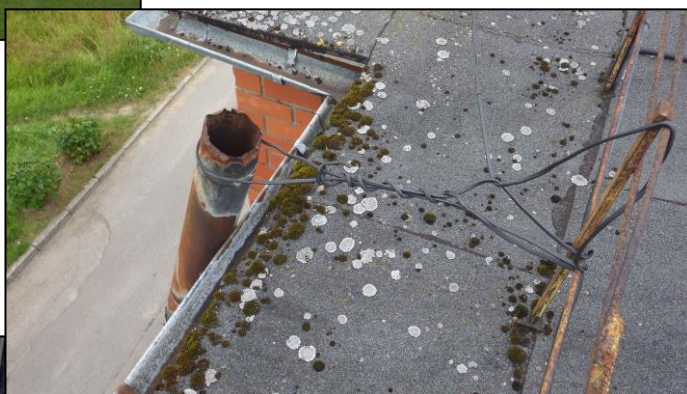
<20> 2. att. ▶
Dūmvada augšgals jumta
līmenī ...

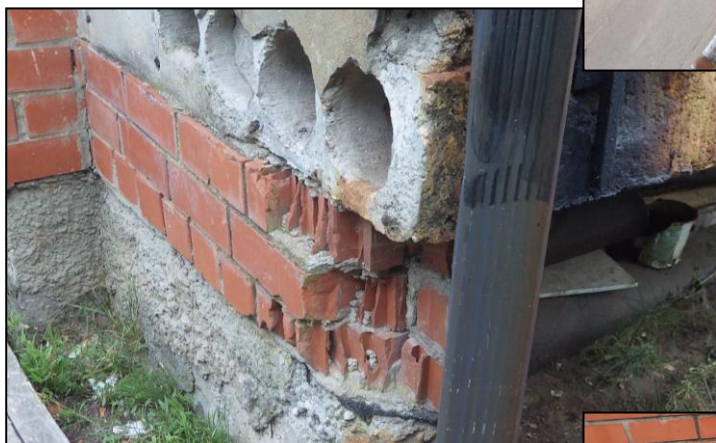
◀ <20> 3. att.
Mūrējuma korozija

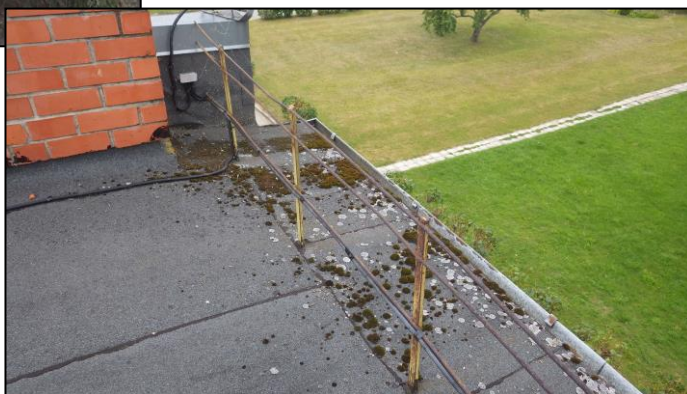
<20> 4. att. ▶
Apauguma attīstība uz jumta
