BŪVTEHNISKĀS IZPĒTES REZULTĀTI

Pašvaldību pārvaldīšanā un kontrolē esošu ekspluatācijā pieņemtu ēku atbilstība drošuma prasībām

Tehniskā stāvokļa vērtējums ierobežotam skaitam iepriekš izvēlētu namu
(Būvniecības likuma 9. panta izpratnē,
vērtējot objektu mehānisko stiprību un stabilitāti, kā arī ugunsdrošību.)

Dārza iela 2, Stari, Daukstu pagasts, Gulbenes novads

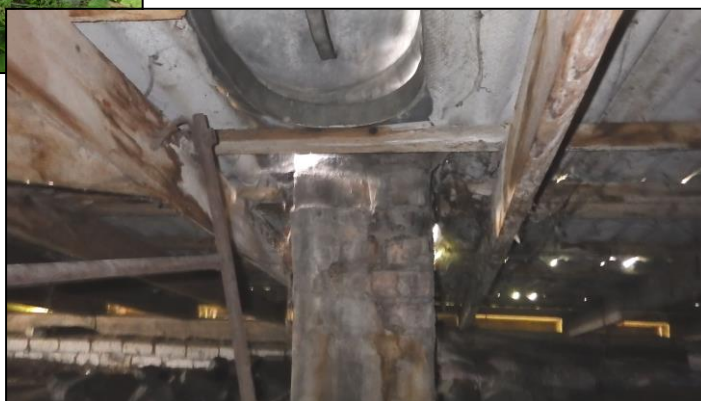
<02> 4. att. ▶
Jumta pārseguma stāvoklis
kopumā nav apmierinošs

- Virspamata līmenī betons nekvalitatīvs.
- Daudz plaisājumu ārēsienu mūros.
- Jumta segums nepilnvērtīgs.
- Pagrabā grīda appludināta.
- Fasādei apaudzējums, cokols tiek mitrināts.
- Perimetrālās novadslīpnes deformētas.

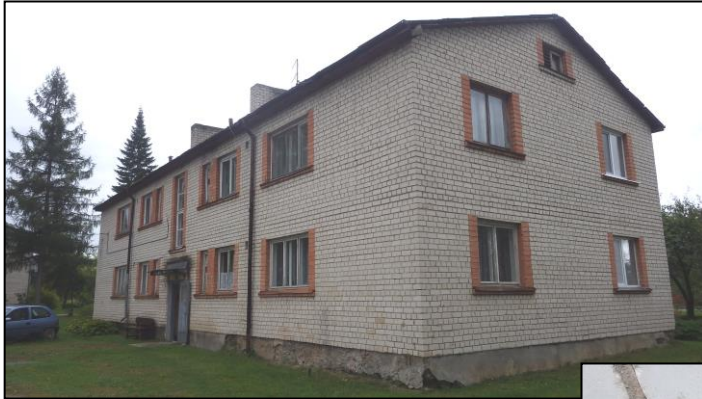
◀ <04> 1. att.
Nama kopskats
no ziemeļaustrumiem

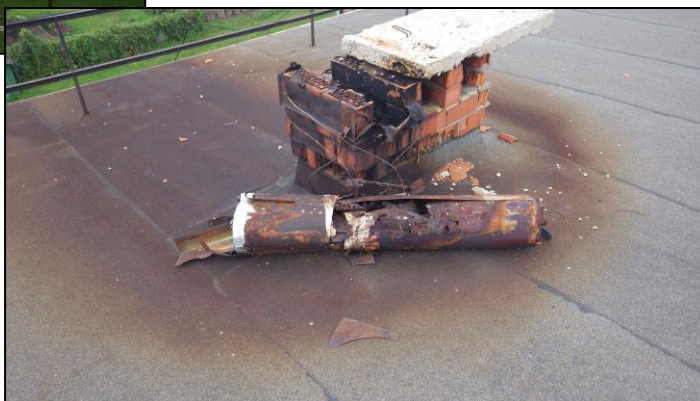
<07> 2. att. ▶
Daļai agrāko vēdkanālu,
kas izmantoti kā dūmvadi,
stāvoklis ir bīstams

- Fasāžu un lodžiju apaudzējums.
- Ķieģeļu mūra un ieeju virsjumtiņu lokāla korozija.
- Kāpņu telpu augšgalos mūra šķērssienu plaisāšana.
- Dūmeju (agrāko ventilācijas kanālu) augšgalu korozija un sairšana.
- Perimetrālās noteces slīpnes deformēšanās.

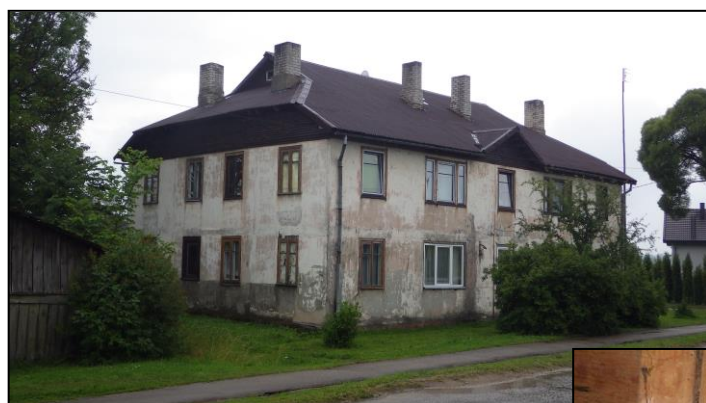
◀ <09> 1. att.
Ēkas kopskats
no ziemeļrietumiem

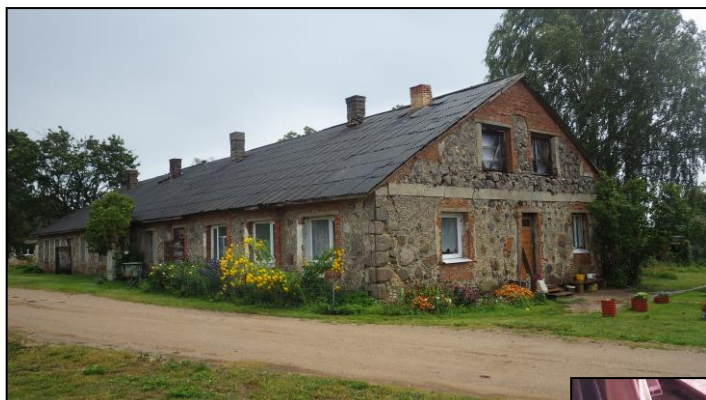
◀ <11> 1. att.
Ēkas kopskats
no ziemeļrietumiem

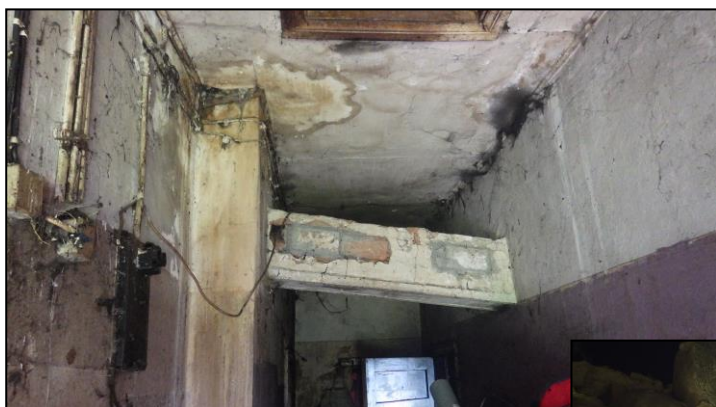
◀ <17> 3. att.
Skats ēkas iekšpusē
(fragments)

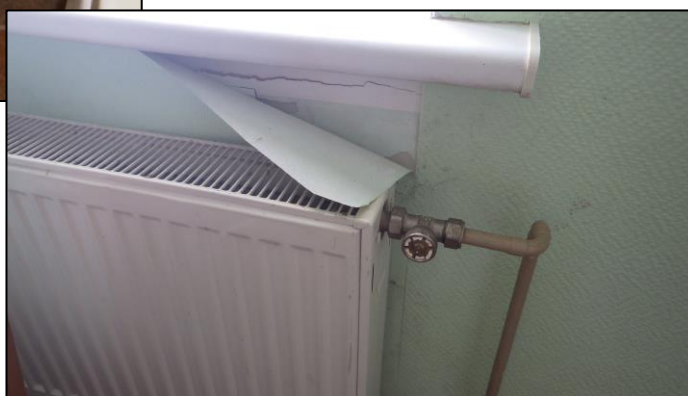
<18> 4. att. ▶
Apdares bojājums
(iekštelpa)
