BŪVTEHNISKĀS IZPĒTES REZULTĀTI

Pašvaldību pārvaldīšanā un kontrolē esošu ekspluatācijā pieņemtu ēku atbilstība drošuma prasībām

Tehniskā stāvokļa vērtējums ierobežotam skaitam iepriekš izvēlētu namu
(Būvniecības likuma 9. panta izpratnē,
vērtējot objektu mehānisko stiprību un stabilitāti, kā arī ugunsdrošību.)

Dārza iela 2, Stari, Daukstu pagasts, Gulbenes novads

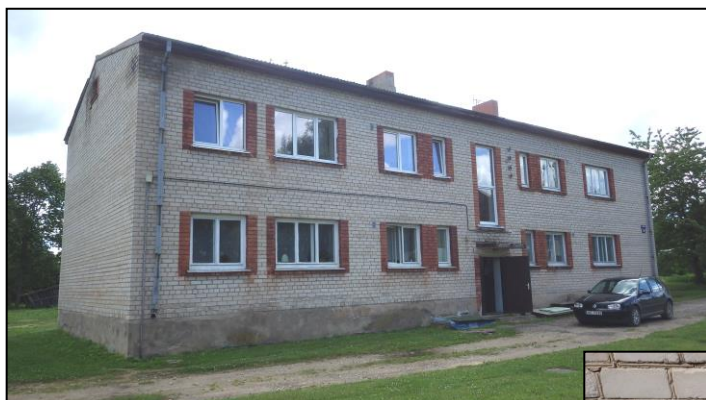
◀ <01> 1. att.
Nama kopskats
no rietumu puses

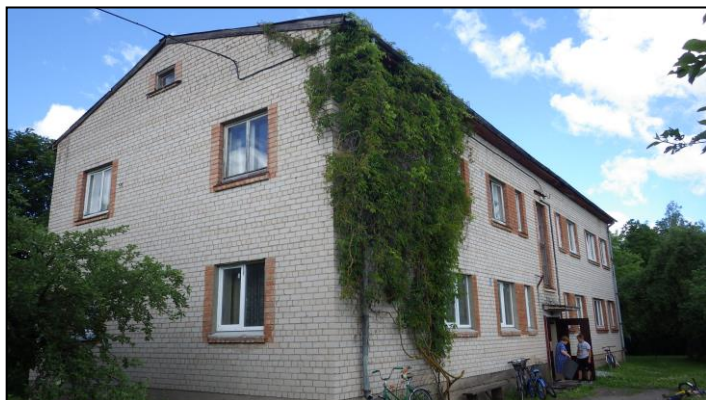
◀ <02> 1. att.
Nama kopskats
no dienvidaustrumu puses

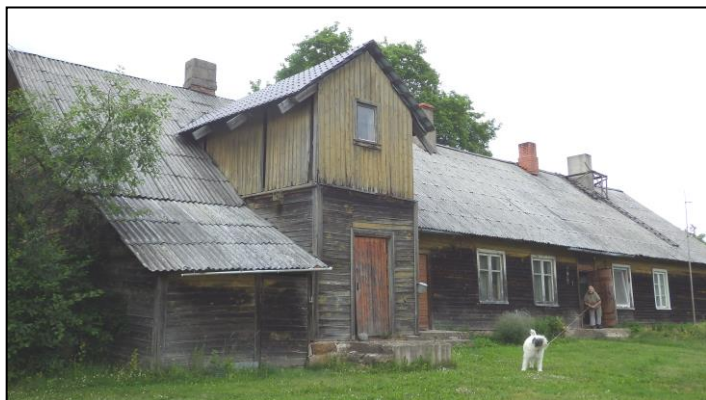
◀ <03> 1. att.
Nama kopskats no dienvidu puses

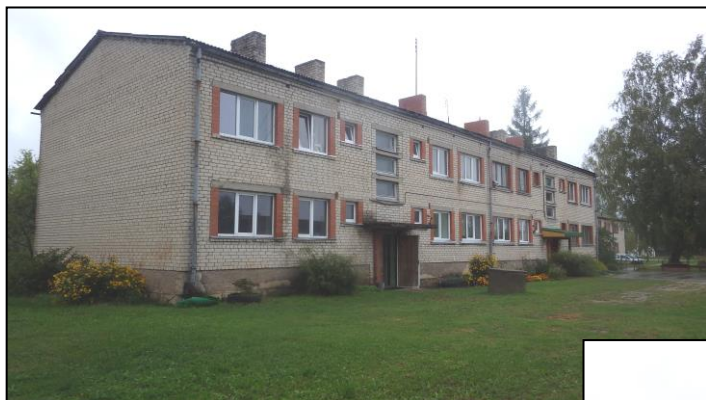
◀ <05> 1. att.
Nama kopskats
no dienvidaustrumiem

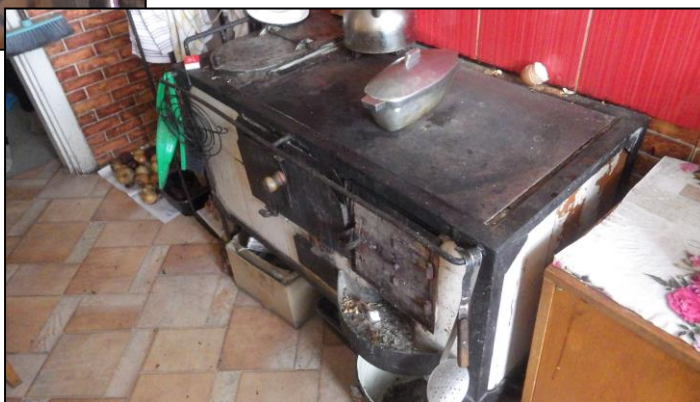
<05> 4. att. ▶
Tipiska ar malku kurināma
plīts

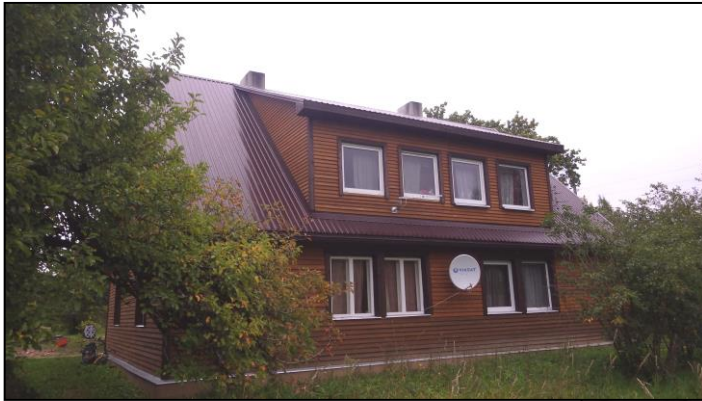
◀ <06> 1. att.
Ēkas kopskats
no dienvidrietumiem

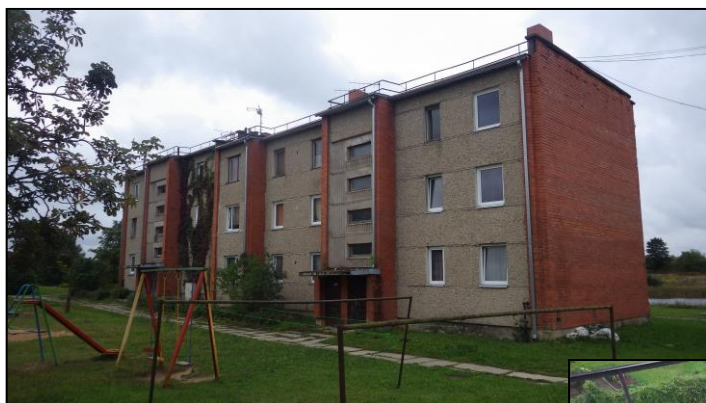
◀ <07> 1. att.
Ēkas kopskats
no ziemeļaustrumiem

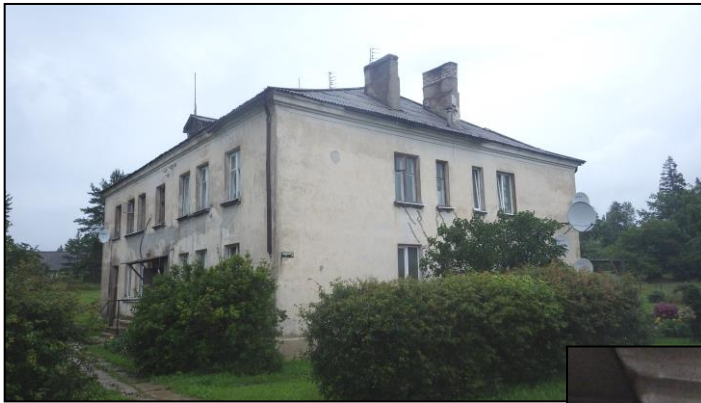
◀ <08> 1. att.
Ēkas kopskats
no dienvidiem

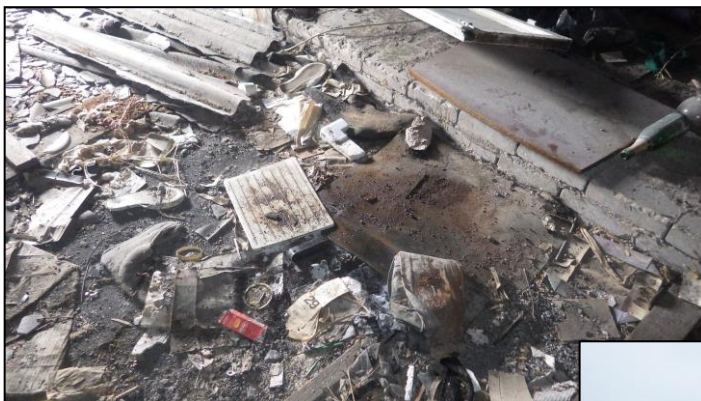
◀ <08> 3. att.
Bēniņi: — vieta, kur krājas vairs
nederīgas lietas un atkritumi

- Fasāžu apaudzējums (tuvu ēkai krūmāji), plaisājumi (arī iekšsienās).
- Notekcauruļu nesakārtotība.
- Inženierkomunikāciju būtisks nolietojums.
- Bēniņu piesārņojums ar gružiem u.tml.
- Jumta seguma augsts nolietojums.

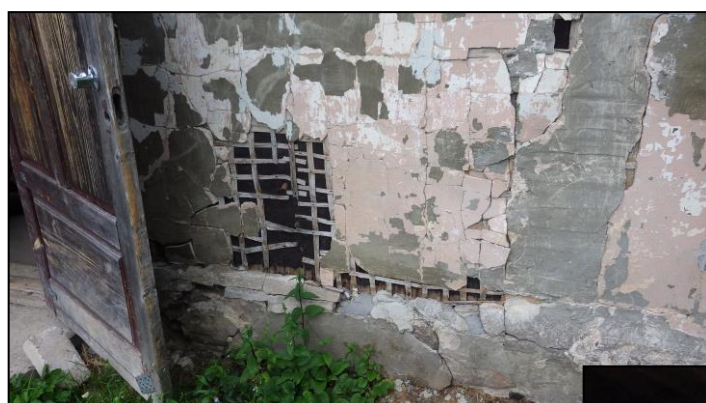
◀ <09> 3. att.
Fasāžu apdares stāvoklis un
izpildījums

- Fasāžu apdare stipri nolietota.
- Nepilnvērtīgi funkcionējoša nokrišņu ūdens aizvadsistēma.
- Bēniņi piesārņoti.
- Daļa krūmu pārāk tuvu ēkai.

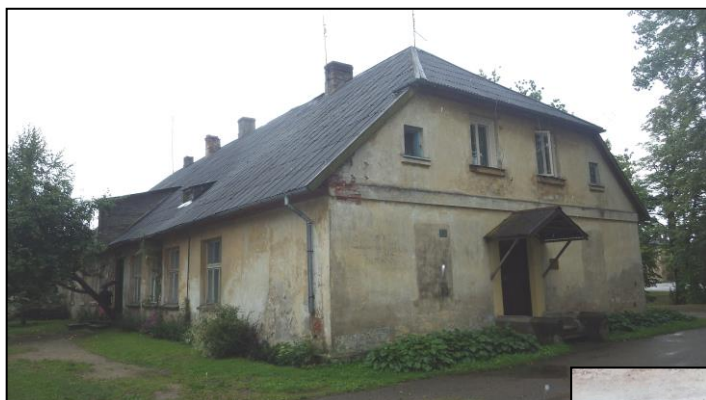
◀ <10> 1. att.
Ēkas kopskats
no ziemeļrietumiem

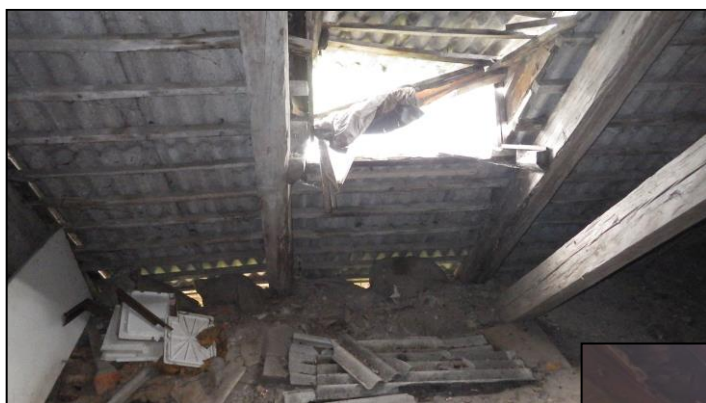
◀ <10> 3. att.
Jumta fragments
(skats bēniņos)

- Mūra ārsienu deformācijas un ķieģeļu korozija.
- Jumta nesakārtotība (t.sk. korē sprauga).
- Dūmeņu ievērojams nolietojums.
- Fasāžu apdare bojāta, lokāli apaudzējumi.
- Tekņu un novadcauruļu funkcionālā nepilnvērtība.

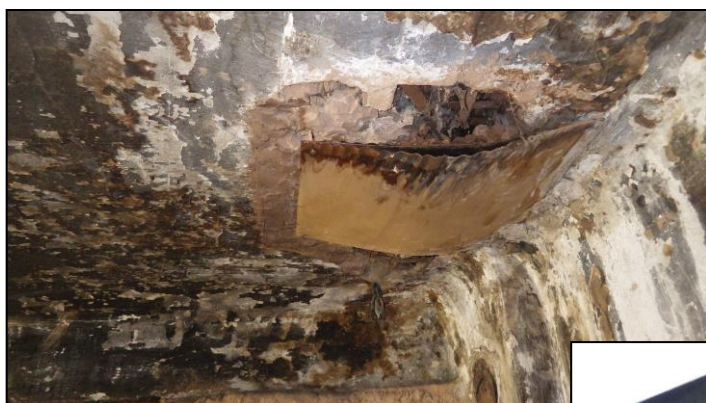
◀ <11> 3. att.
Griesti vienā no telpām

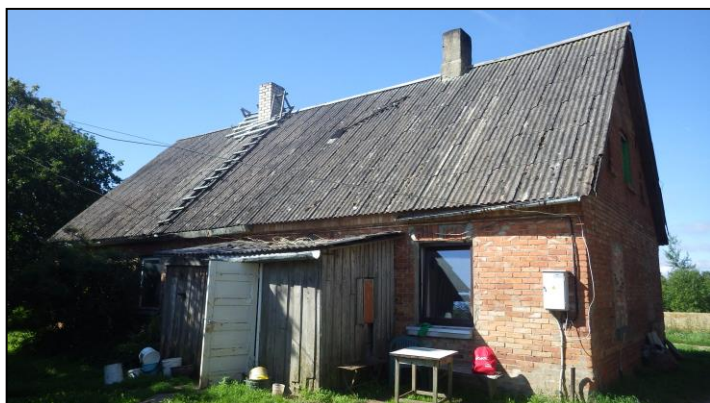
◀ <12> 1. att.
Ēkas kopskats
no ziemeļaustrumiem

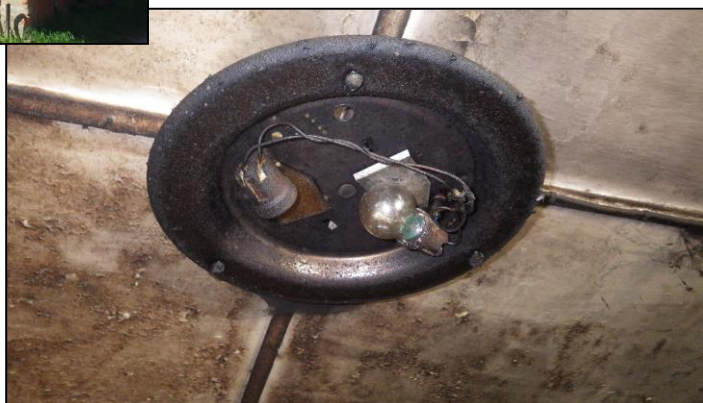
<12> 2. att. ▶
Gaismeklis (elektroinstalācija)

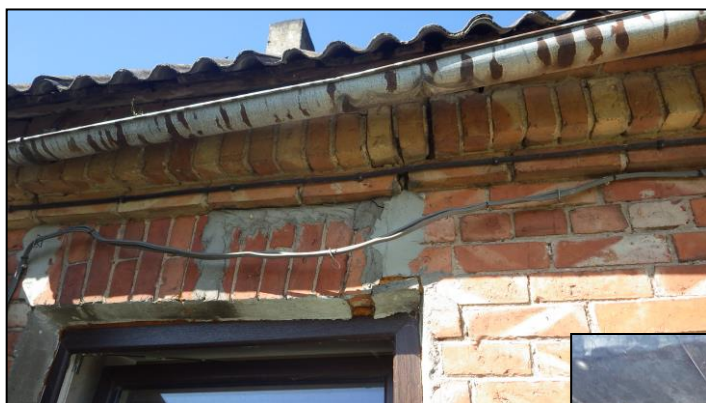
◀ <12> 3. att.
Fasādes fragments
(dažādas nepilnības)

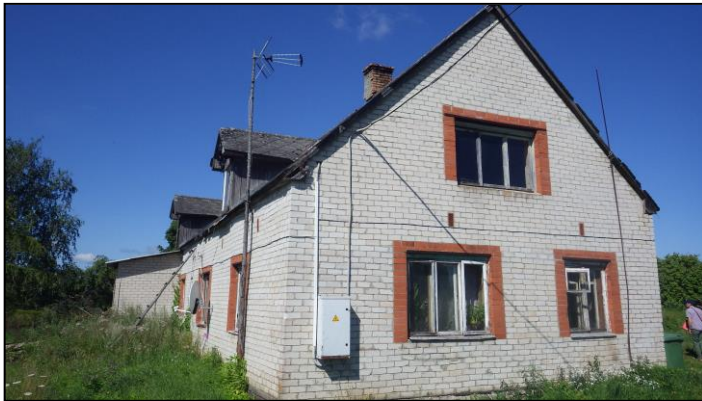
◀ <13> 1. att.
Ēkas gala skats
(no austrumiem)

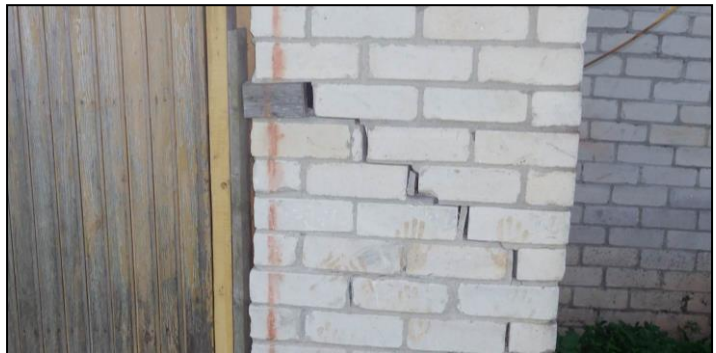
<13> 2. att. ▶
Ieejas vējtvera siena bīstami
saplaisājusi

- Apmūrējuma plaisājumi.
- Ieejas vējtvera deformācijas (ziemeļaustrumu stūrī).
- Sprauga jumta korē.
- Inženiertehniskā aprīkojuma nepilnvērtība.

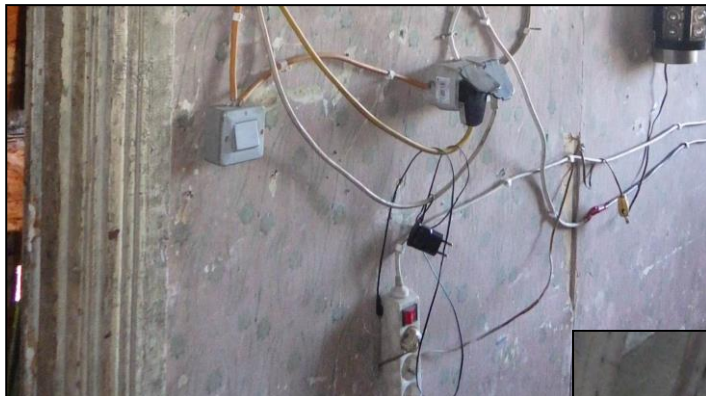
◀ <13> 3. att.
Situācija ar elektrovadiem

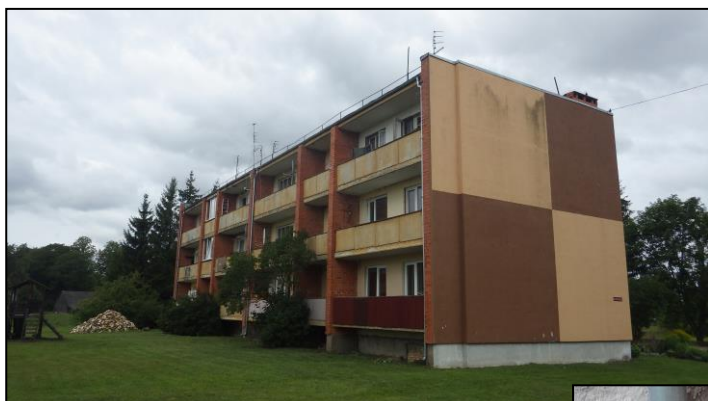
◀ <14> 1. att.
Ēkas kopskats
no dienvidaustrumiem

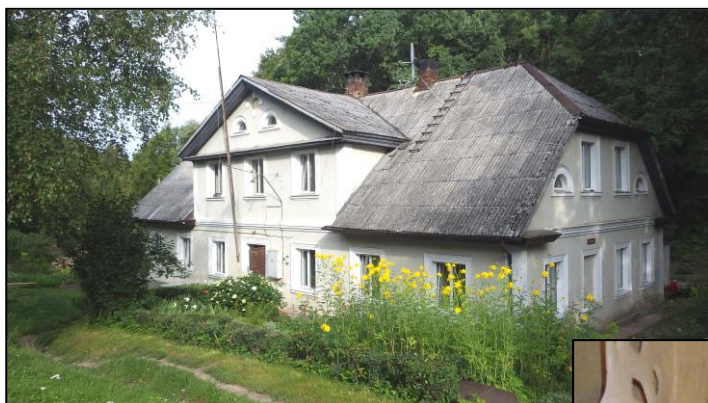
◀ <15> 1. att.
Ēkas kopskats
no austrumiem

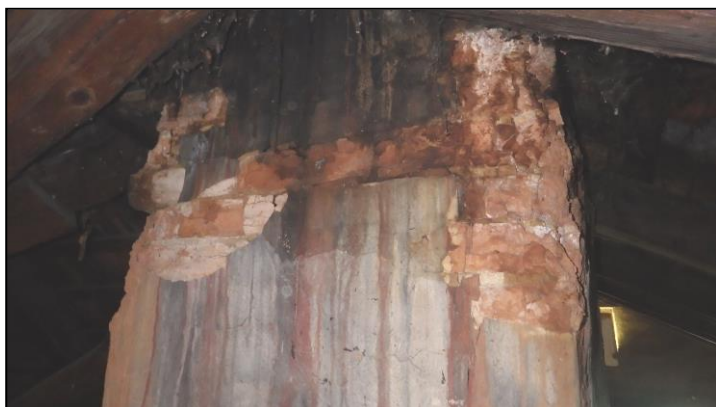
◀ <15> 3. att.
Dūmeņa fragments bēniņos

- Pamatu līmeņa mūru plaisājumi dienvidrietumu pusē.
- Savācējtekņu piesārņojums, jumta apsūņojums.
- Dūmeņu nepilnības.
- Perimetrālās apmales apaugums un deformācijas.

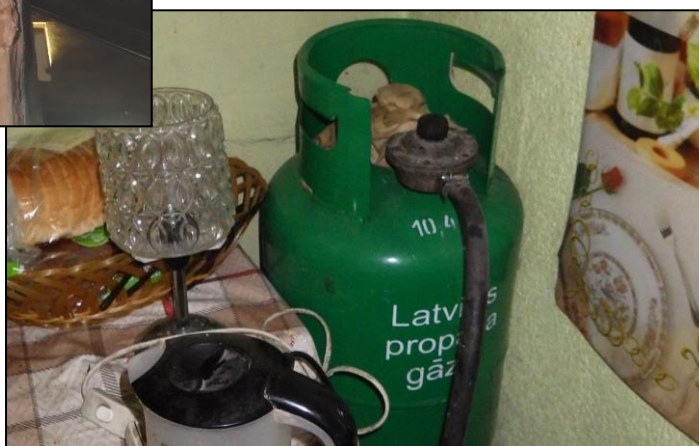
<15> 4. att. ▶
Gāzes balons virtuvē

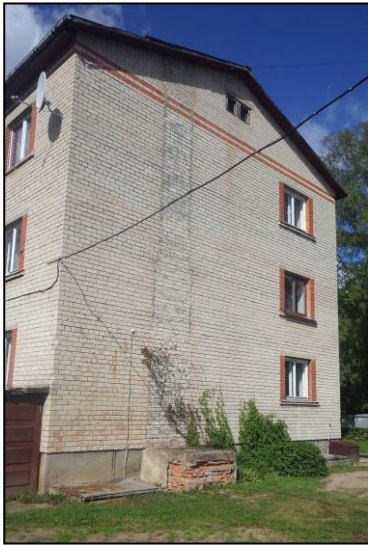
◀ <16> 1. att.
Ēkas gals skatā
no dienvidaustrumiem

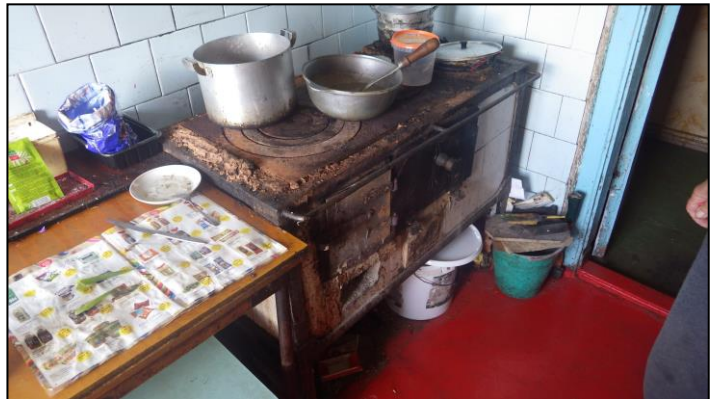
<16> 2. att. ▶
Pavards virtuvē
(malkas plīts)

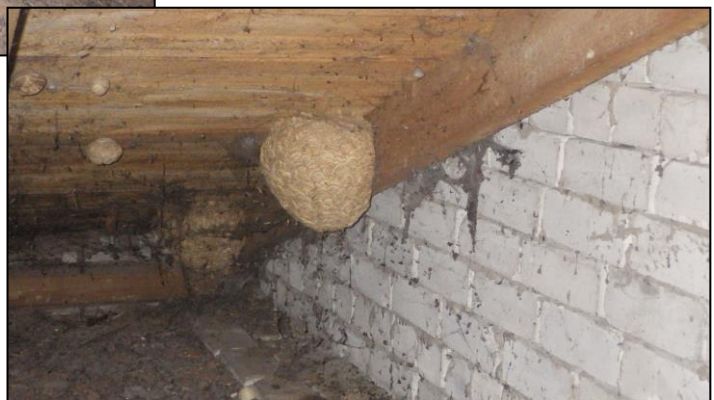
<16> 4. att. ▶
Lapseņu kolonijas (pūžņi)
bēniņos

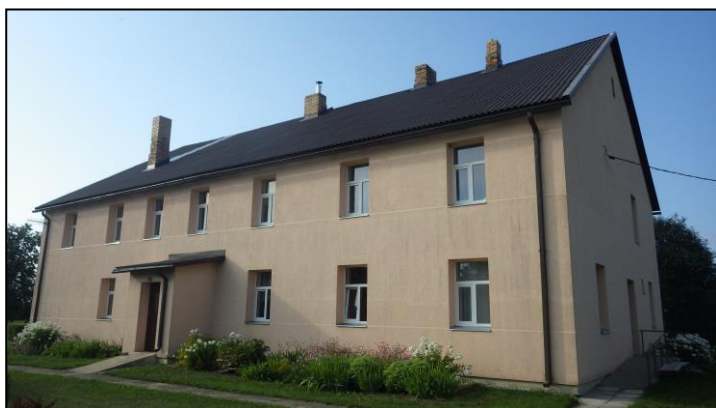
◀ <18> 1. att.
Ēkas kopskats no dienvidiem
